Verbundprojekt SANIRESCH – RoeVac® No-Mix Toiletten

Roediger Vacuum GmbH

Wesentliche Ereignisse – Technische Änderungen

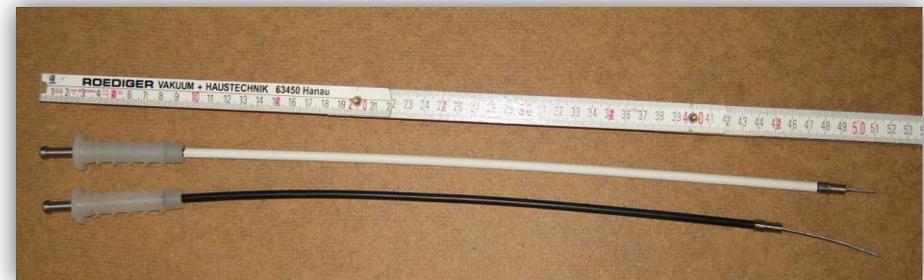
Verlängerung des Bowdenzuges

- Der Bowdenzug wurde um ca. 20 mm verlängert ⇒ Einfädung in Trichter-tasse des Urin Ablaufs einfacher.
- Durch die Verlängerung ist der Bowdenzug jetzt am WC-Becken sichtbar ⇒ Änderung der Farbe von schwarz auf weiß.
- Die Einpressung der Stützhülse am Bowdenzug wurde überarbeitet ⇒ das Knicken zum Einfädeln bereitet weniger Probleme.

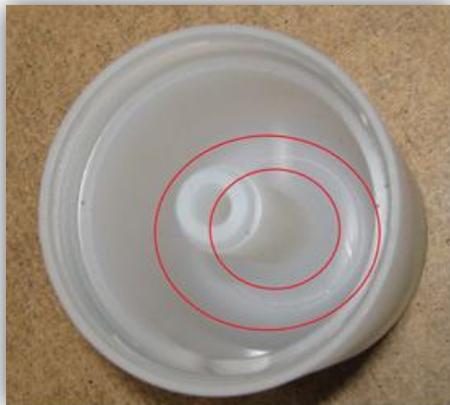
Abrunden der Bodentasse Urin Siphon

- Die Bodentasse des Urin Siphons wurde abgerundet
⇒ weniger Urinablagerungen,
dadurch geringere Wartung.

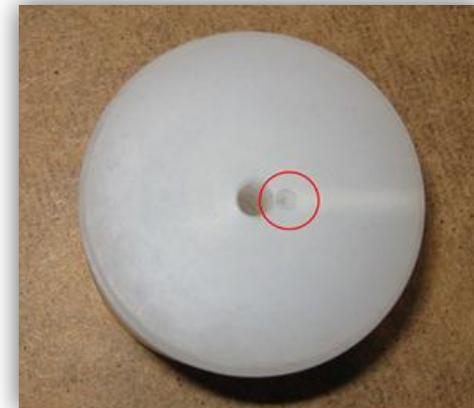
Änderung Aufnahmefassung am Ablauftrichter

- Die Aufnahmefassung des Bowdenzugs am Ablauftrichter wurde kegelförmig ausgebildet ⇒ das Einfädeln des Bowdenzuges erleichtert.

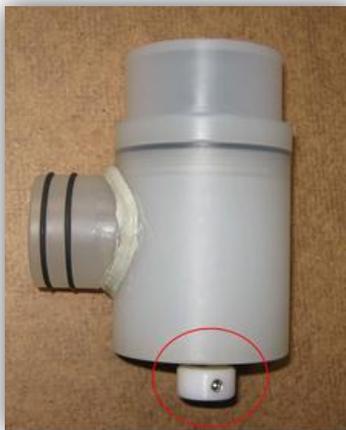
Änderung Stege Passsicherung

- Die Stege der Passsicherung für Bowdenzug (weißes Einpaßstück) wurde geändert ⇒ Nacharbeiten mit Isolierband entfällt.

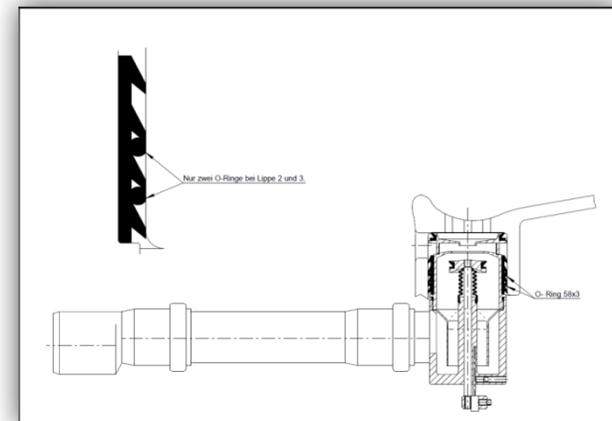
Zusätzliche Abdichtung am Spülrohrverbinder

- Die Undichtigkeit am Spülrohrverbinder stellt Probleme dar ⇒ Zwei zusätzliche Rollringen unterhalb der Dichtnasen eingesetzt.

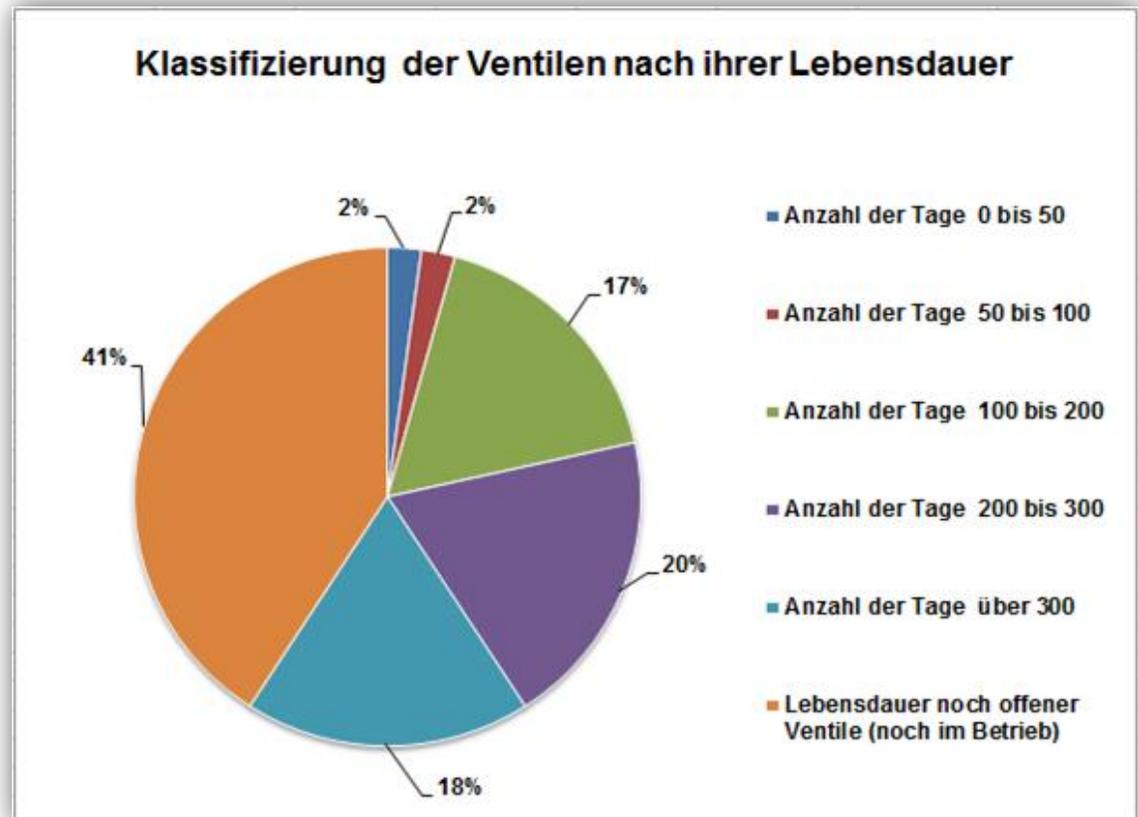
Klassifizierung der Ventile

- Für den Berichtszeitraum vom 01. Januar 2010 bis 30. Juni 2012 wurden insgesamt 93 Stk. Urin Ablaufventile gewechselt.
- Die durchschnittliche Lebensdauer eines Ventils beträgt somit 254,24 Tage.

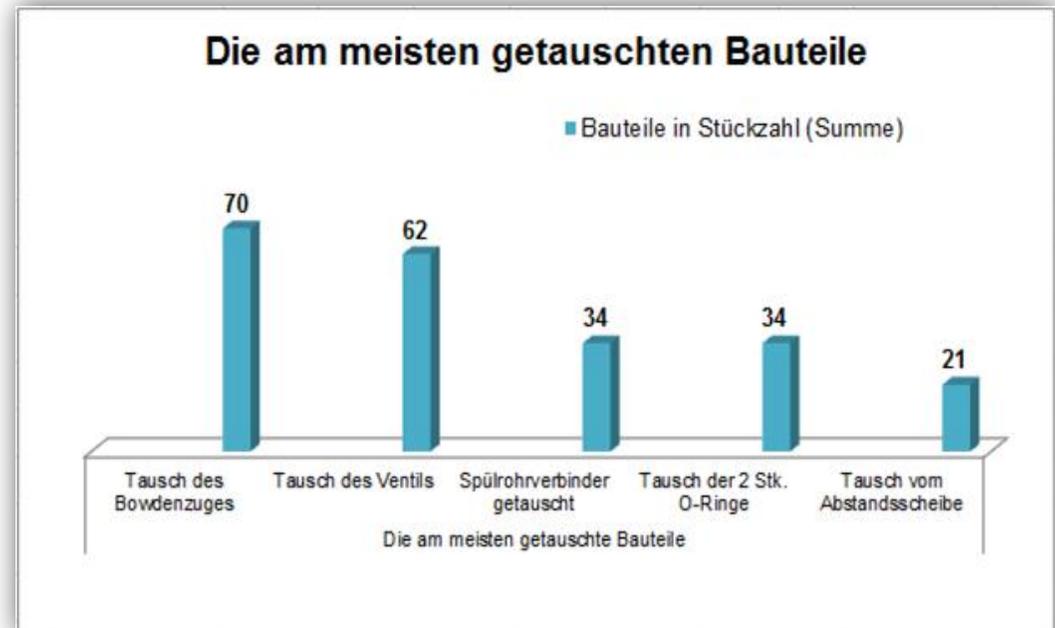
- Für den Berichtszeitraum wurden insgesamt 221 Stk. Bauteile gewechselt.
- Bowdenzug und das kompl. Ventil wurden am häufigsten gewechselt ⇒ sind aber auch die am meist beanspruchten Materialien.
- Beim Tausch der Ventile ist nicht zu erkennen, ob event. nur einzelne Bauteile des Ventils defekt waren und aus Zeitgründen immer gleich das kpl. Ventil getauscht wurde.

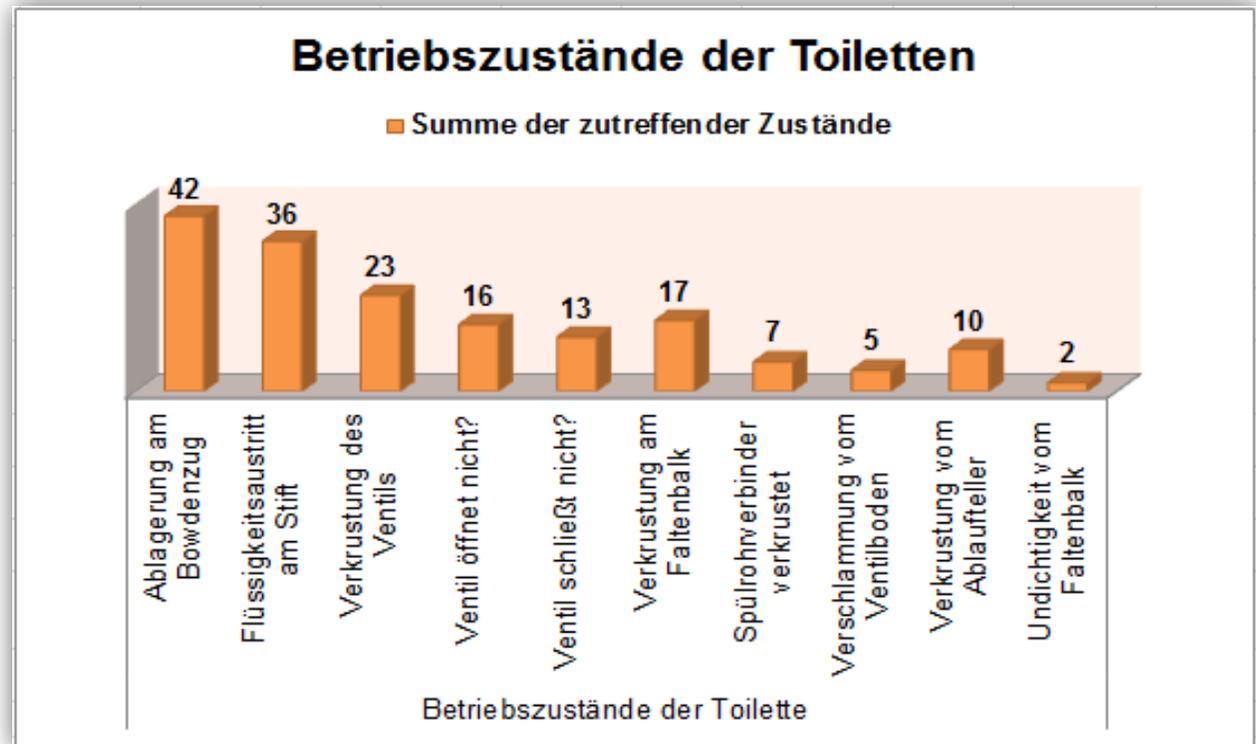
Gesamtzusammenstellung aus der Auswertetabelle

- Für den Berichtszeitraum Jan. 2010 bis Dez. 2011 ergeben sich als häufigste Störfälle die Urinstein Ablagerungen und Verkrustungen.
- Dieses Problem zeigt sich auch überall an öffentl. Urinal Anlagen
⇒ Bahnhöfen, Raststätten, Restaurants, und Flughäfen.

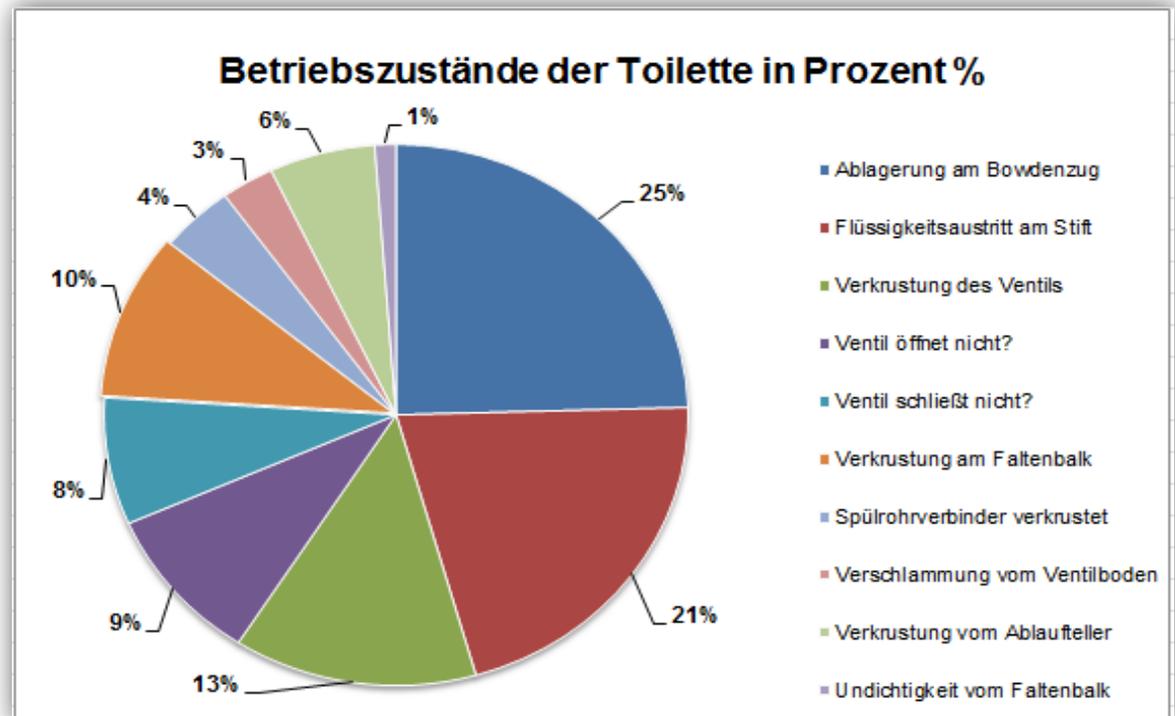
- 61% aller Nennungen (mit 104 von 171) weisen auf Probleme durch Urinsteinbildung zurück. Dies sind die Ablagerung am Bowdenzug (42), Verkrustung des Ventils (23), Verkrustung am Faltenbalg (17), Spülrohrverbinder verkrustet (7), Verschlammung am Ventilboden (5) und Verkrustungen am Ablaufteller (10).

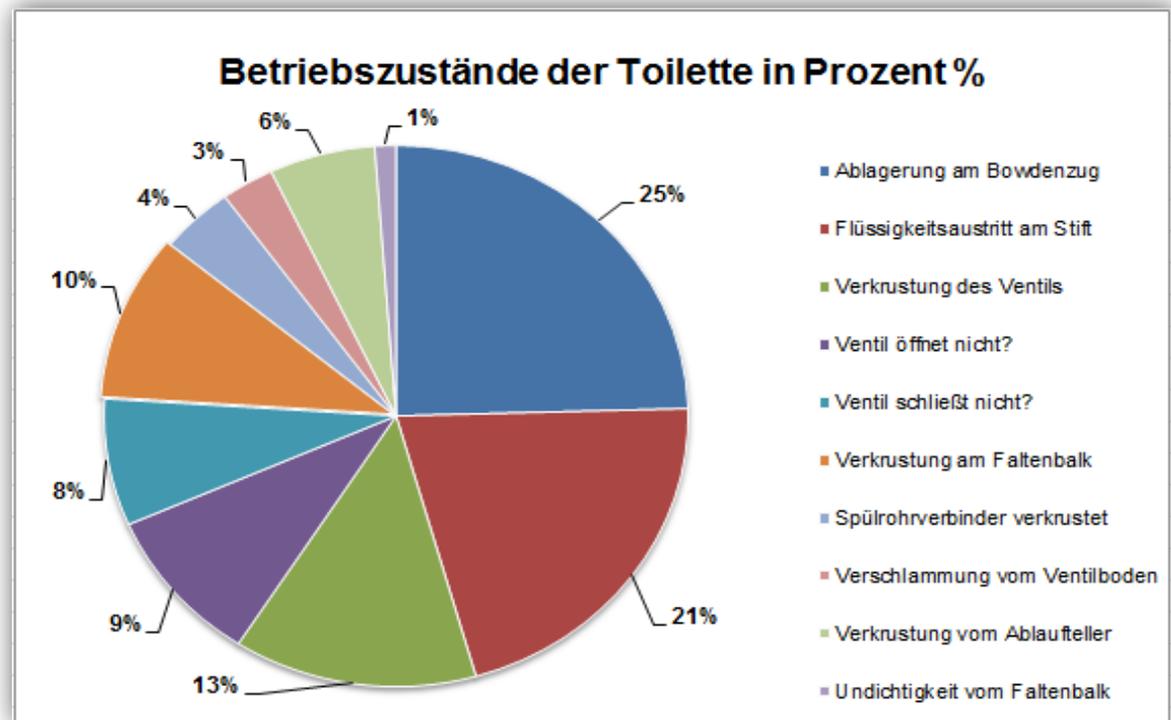
- 46% aller Anfälligkeiten (mit 78 von 171) fallen auf die Ablagerungen am Bowdenzug (42) und auf den Flüssigkeitsaustritt am Stift (36) zurück.
- 22% (mit 38 von 171) sind auf Undichtigkeiten zurückzuführen. Das sind der Flüssigkeitsaustritt am Stift (36) und die Undichtigkeit am Faltenbalk (2).

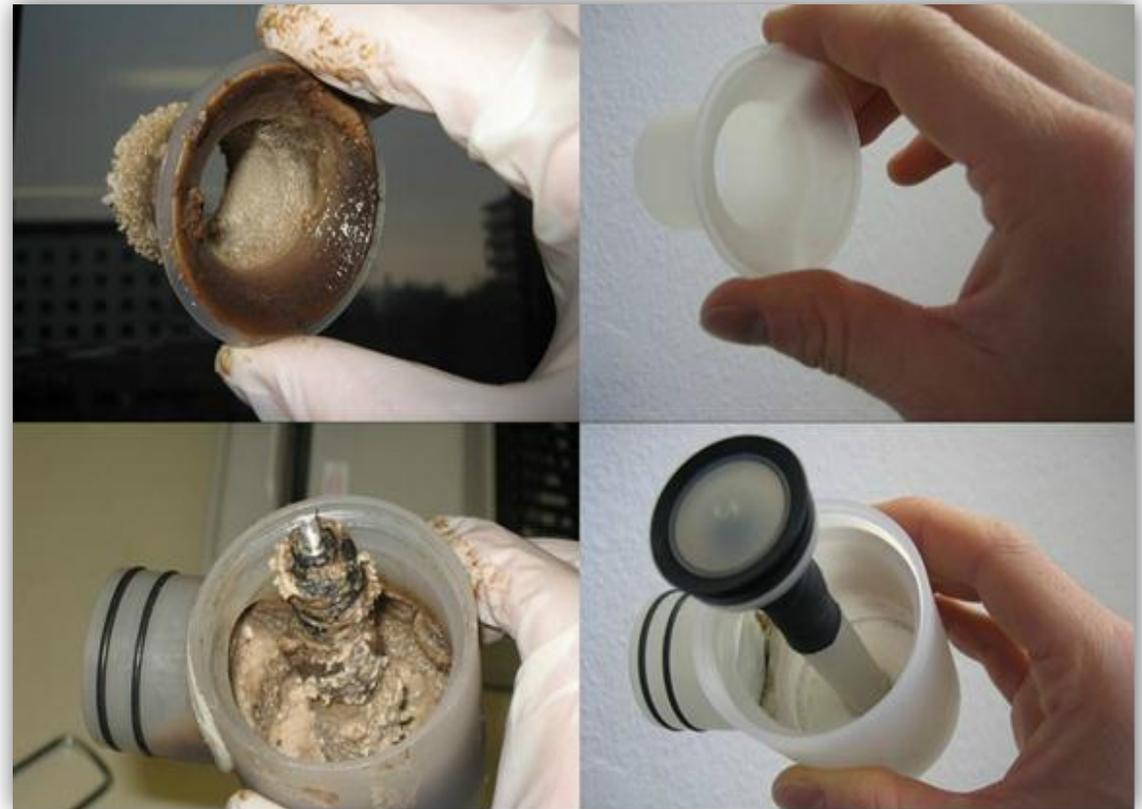
- Es ist somit eine Tendenz festzustellen, dass die Bildung von Urinstein und die damit einher gehende Bildung von Verkrustungen und Ablagerungen die häufigste Ursache für eine Anfälligkeit an den No-Mix Toiletten, bzw. dem Urin-ablaufventil ist.
Die Urinsteinbildung ist jedoch nicht zu verhindern.
