Summary

of the presentations held at the meeting of the SANIRESCH project partners
(February 2012)

RoeVac© No-Mix Toilets

Operating diary and it's interpretation

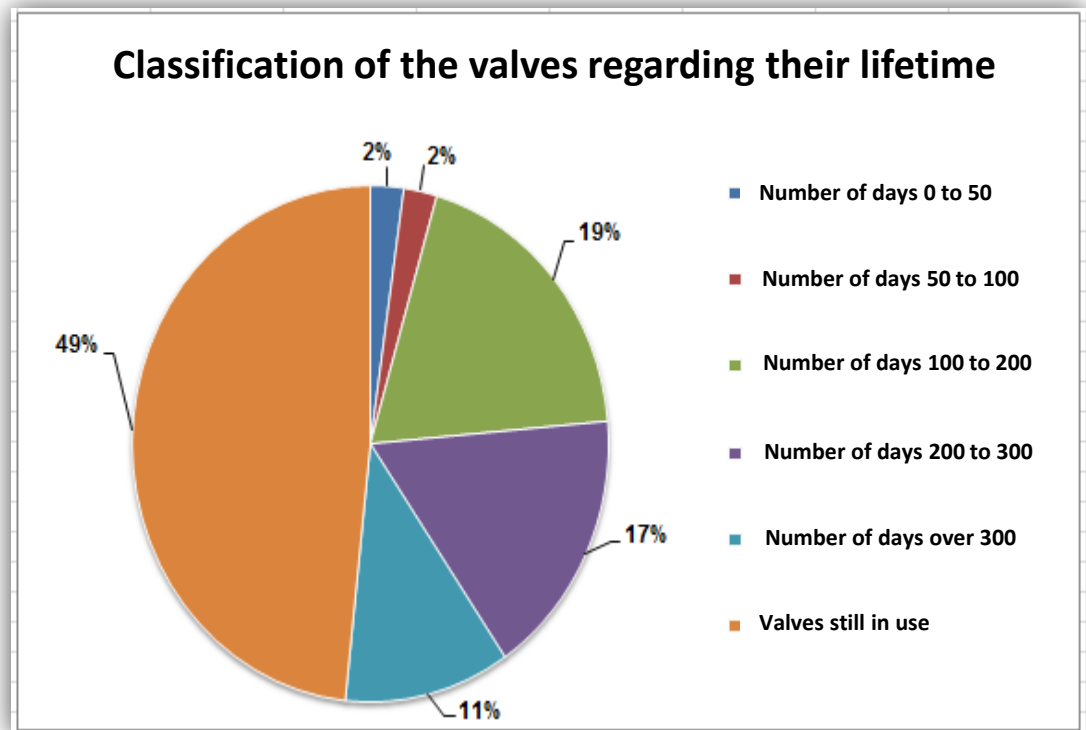
Operating life of the urine flow valves

Classification of the valves

- Within the period from 1st January 2010 till 31 December 2011, 89 valves were replaced.
- At the moment the length of the average lifetime of a valve is 221 days.

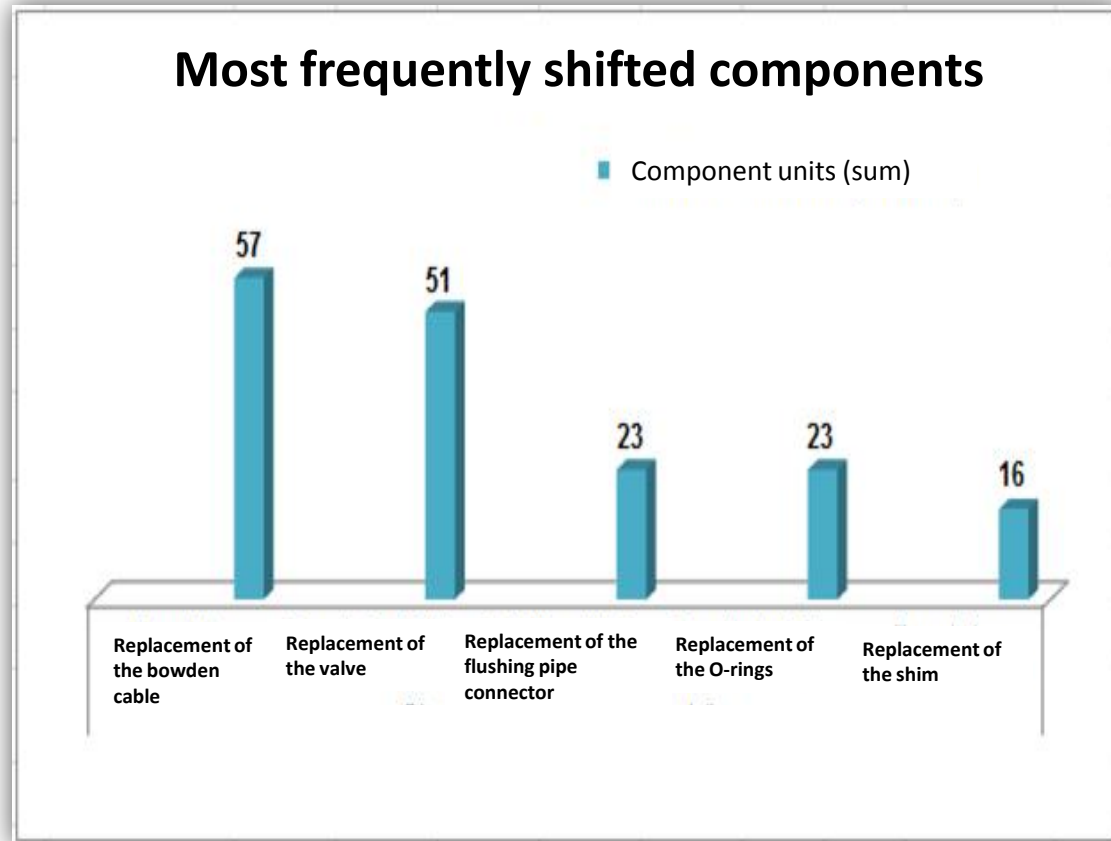
Components most frequently changed

- Within the period from 1st January 2010 till 31 December 2011 170 component units were replaced.
- Bowden cable and complete valve were replaced most often ⇒ they are also the most stressed components.
- Due to time constraints the whole valve was replaced and it was not checked whether only parts of the valve were broken.

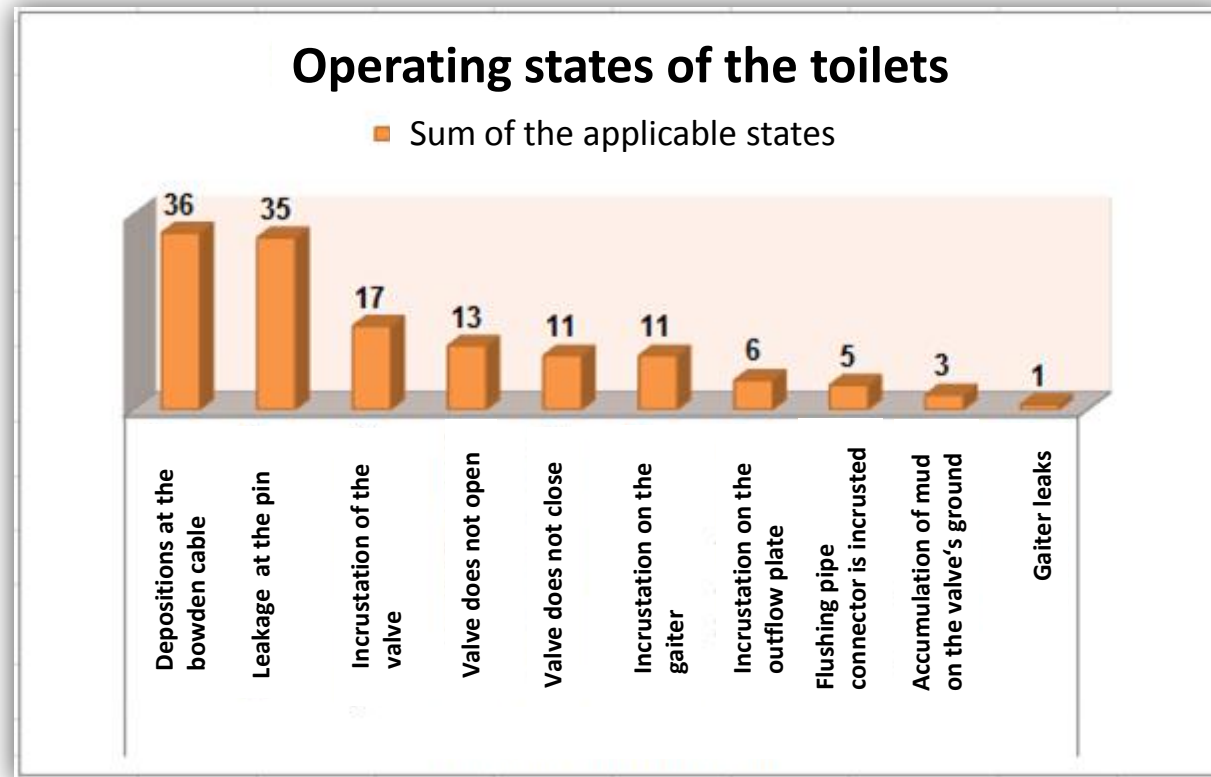
Operating states of the No-Mix toilets

Summary of the interpretation table

- Within the period from 1st January 2010 till 31 December 2011 the most frequent troubles were caused by urine scale deposition and incrustations.
- This problem occurs in general in public urinal facilities ⇒ train stations, service areas, restaurants and airports.

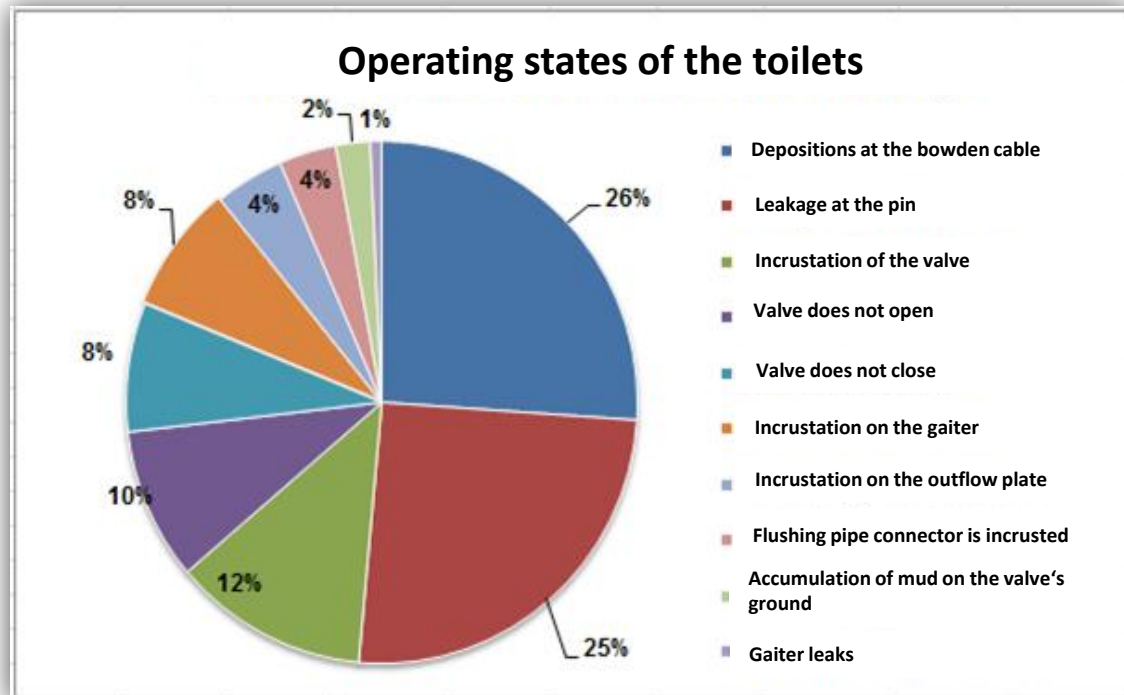
Operating states of the No-Mix toilets

- 56% of all incidents (78 out of 138) show problems caused by urine scale precipitation. These are depositions on the bowden cable (36), incrustations of the valve (17), incrustations on the gaiter (11), incrustated flushing pipe connectors (5), accumulation of mud on the valve's ground (3) and incrustations on the outflow plate (6).

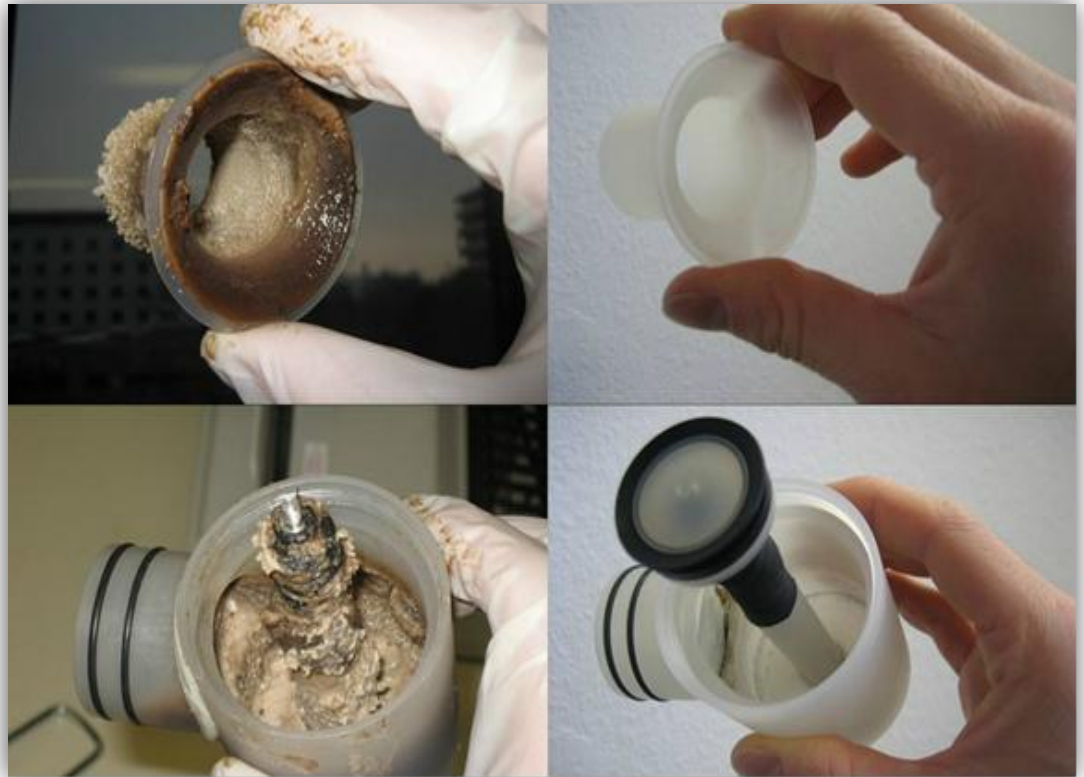
Operating states of the No-Mix toilets

- The trend is that the precipitation of urine scale followed by the incrustations and depositions are the most frequent causes for malfunctions of the No-Mix toilets respectively the urine flow valves.

However, no solutions are known to prevent urine scale precipitation.
