La experiencia de los sistemas de agua y alcantarillado condominiales en Brasil

Estudios de casos de Brasilia, Salvador y Parauapebas

Noviembre 2005

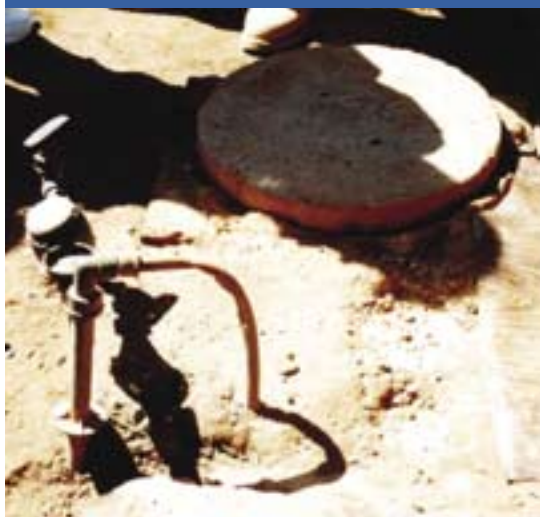
Micromedidor y caja condominial, Brasilia

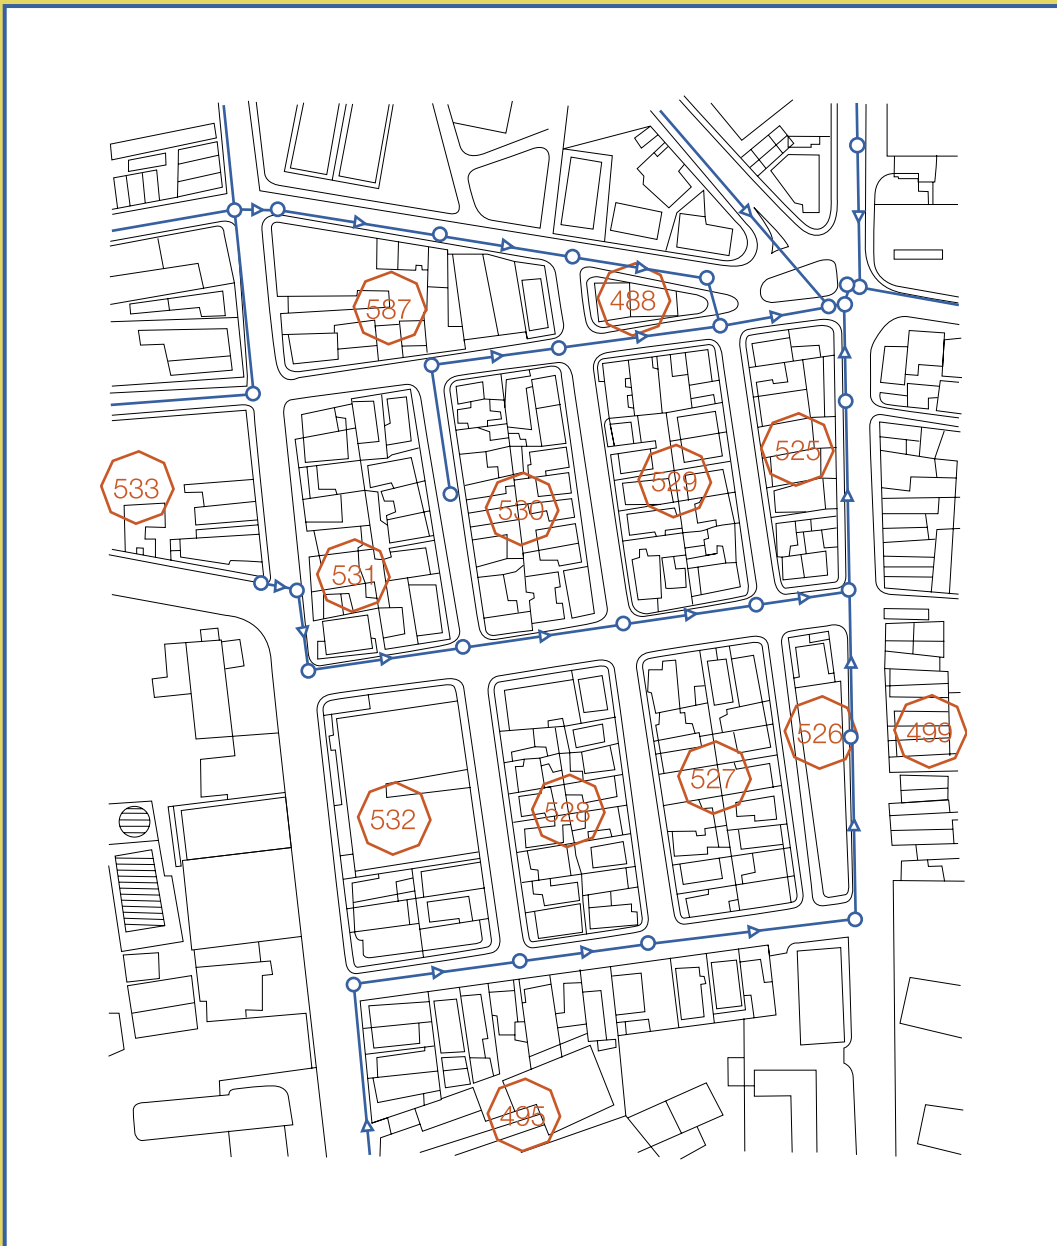
Figura III.3: Diseño de la red pública para *Bacio do Alto Camarujipe*

La Figura III.3 ilustra el diseño de la red pública en la cuenca de Alto Camarujipe. Se observan claramente las características esenciales del sistema, como el alcantarillado bordeando cada manzana que alimenta un punto de recolección único, lo que trajo como consecuencia la baja densidad de tuberías requeridas para atender las áreas. En general, estas redes se concibieron y localizaron in situ, conforme con los lineamientos condominiales, aunque se tendió a emplear tuberías de diámetro mayor al que hubiera sido estrictamente necesario para un diseño condominial, con un diámetro mínimo de 150 milímetros en contraste con 100 milímetros que se habría podido justificar para los requerimientos hidráulicos. Es interesante contrastar algunas de las características del diseño de las dos cuencas, que reflejan ampliamente sus diferentes condiciones topográficas.

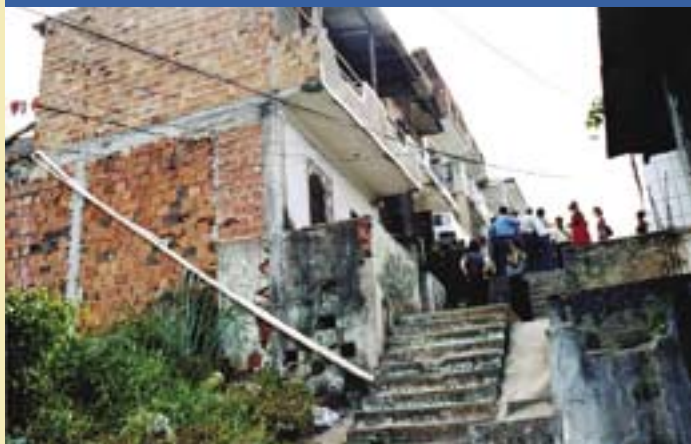
Cambio de pendiente del nivel de ramificación condominial (tubería conectada a la pared), Sao Caetano, Salvador de Bahía

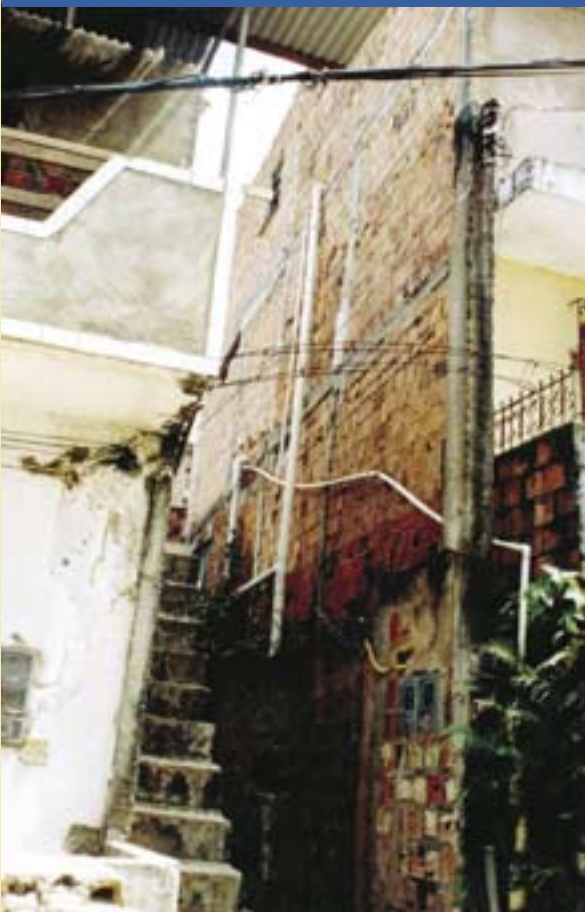
Tubería de alcantarillado adjunta a la pared, Sao Caetano, Salvador de Bahía

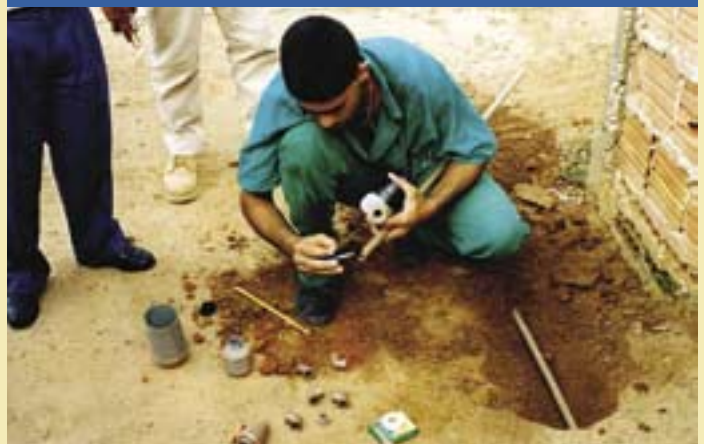
Ilustración de micromedidores en una conexión domiciliaria, Parauapebas

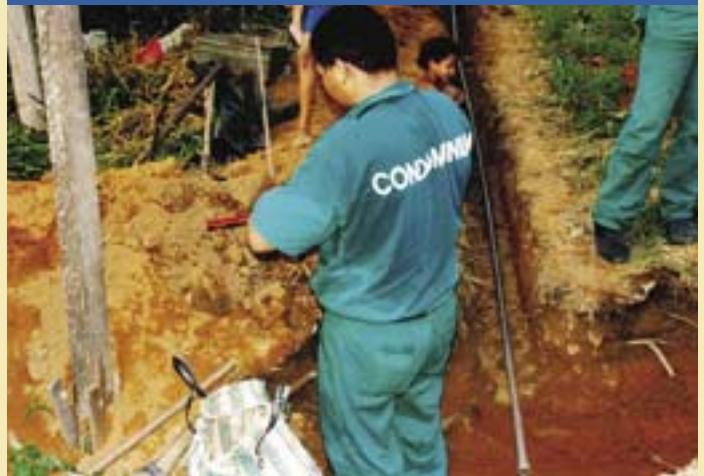
Intersección de ramificación condominial de agua, Parauapebas
