Enquête Nationale sur l'Assainissement de Base Burundi (2012)

COUVERTURE EN ASSAINISSEMENT DE BASE PAR PROVINCE¹

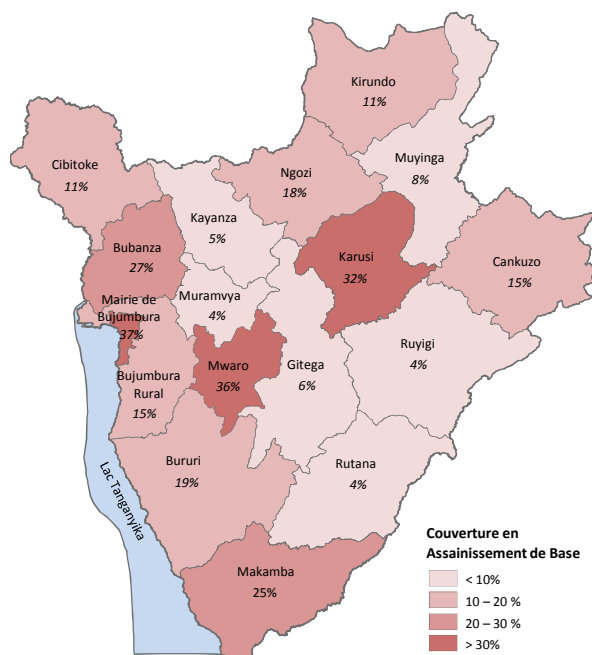
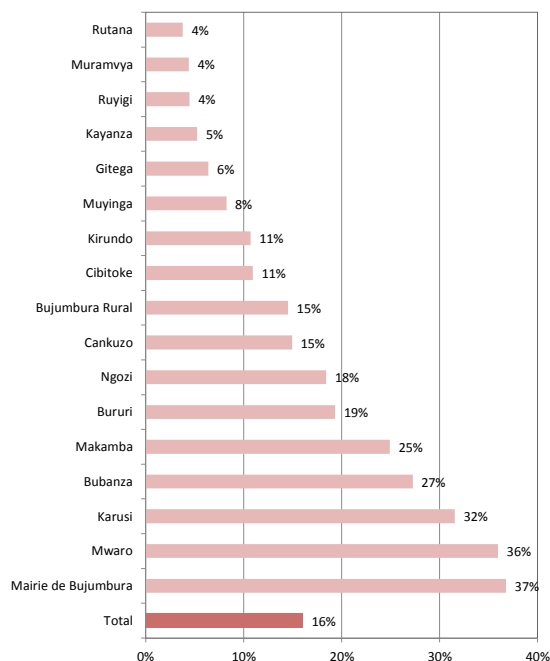
¹ Remarque : La couverture en assainissement de base est définie par le pourcentage de la population qui utilise une installation d'assainissement adéquate. La méthode de calcul de cet indicateur est présentée dans le Guide des indicateurs pour le suivi de la SNEau (MEEATU, MEM, 2012)

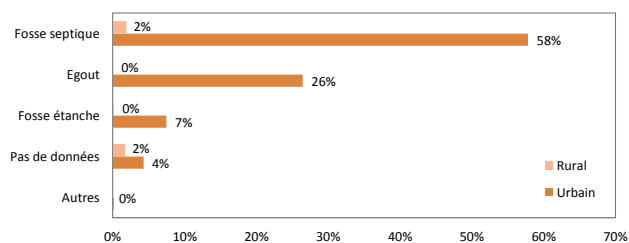
POURCENTAGE DES WC PAR TYPE DE RACCORDEMENT¹

¹ Remarque : Pour être considérée une installation adéquate, un WC doit être raccordé à un égout, une fosse septique ou une fosse étanche
